Und er hat es wieder getan

Heckausfall unmittelbar nach dem Abheben

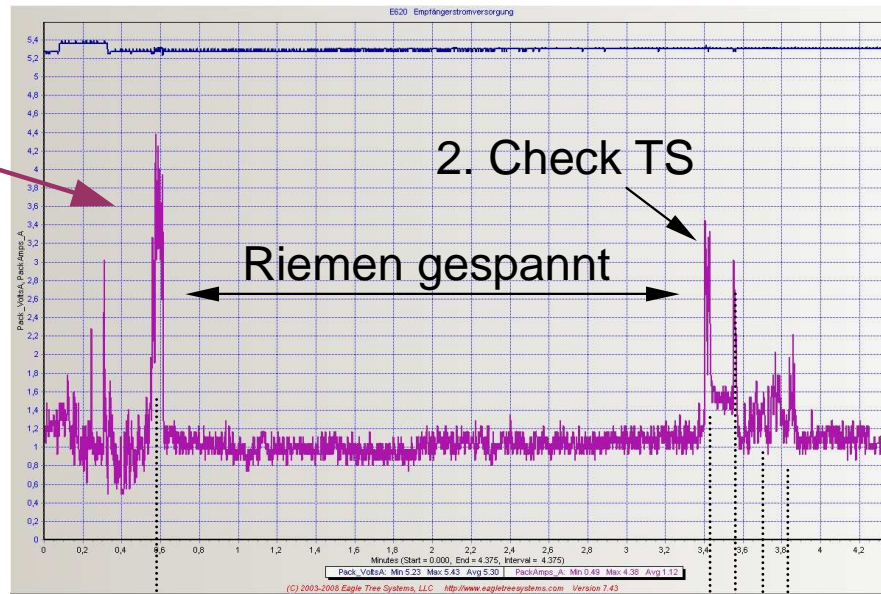
Preflight check im Stand,
Stromaufnahme mit
Rotorblättern bis 4,4 A

Spannung vor dem Empfän-
ger stabil, an den Servos
Einbrüche bis 4,2 V !

Heckservo reagiert beim
Check normal auf
Steuerbefehle,
schleicht anschließend in
eine Endlage

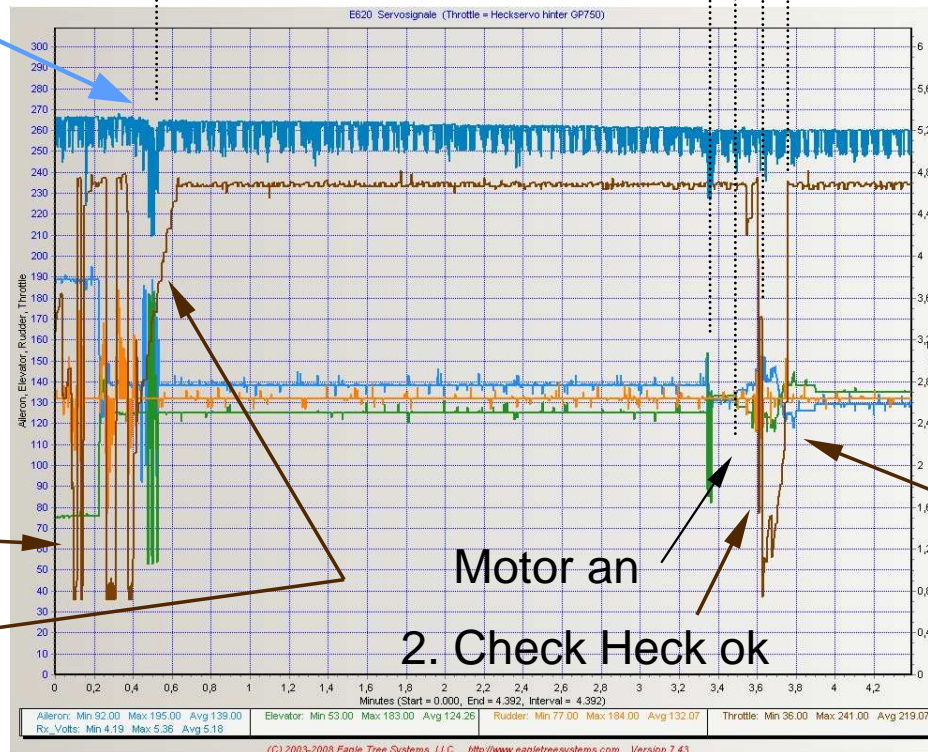
Spannung
stabil !

Motor an
2. Check Heck ok

Heck außer
Kontrolle

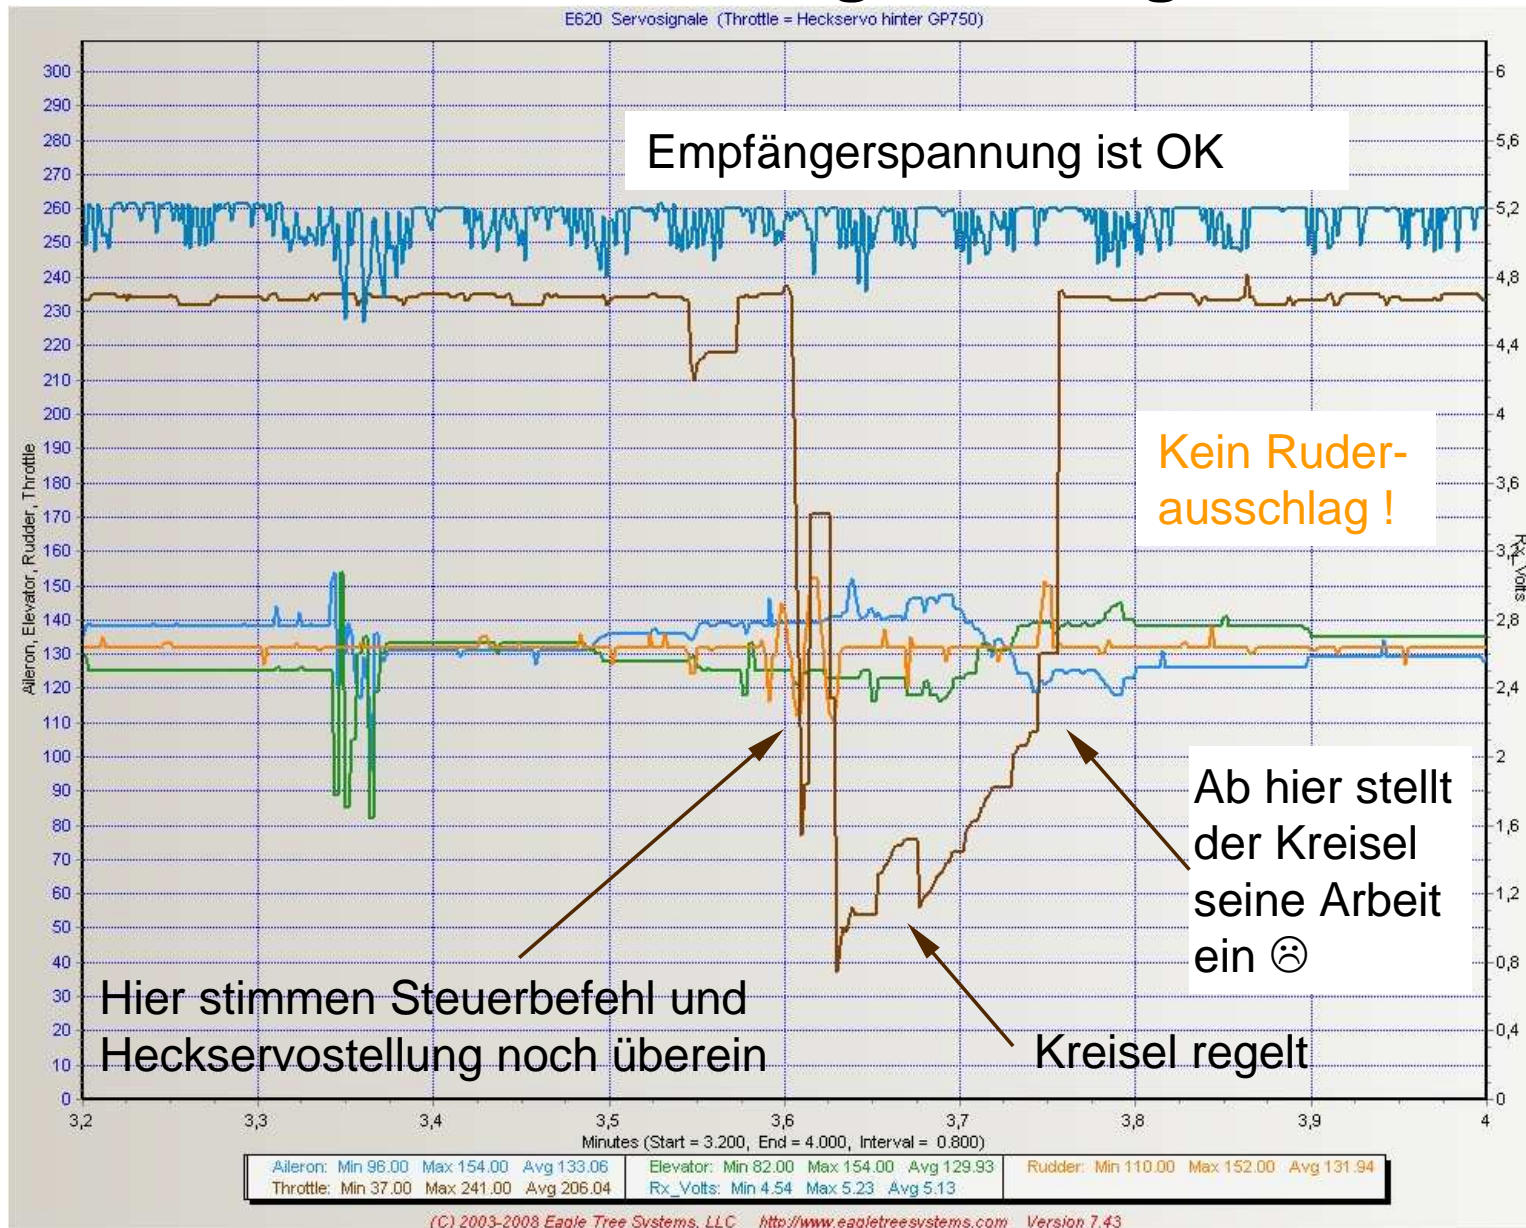
Der Ausfall in Vergrößerung

Servopositionen über FlightDataRecorder im Stillstand gemessen.
