# Der Ausfall in Vergrößerung

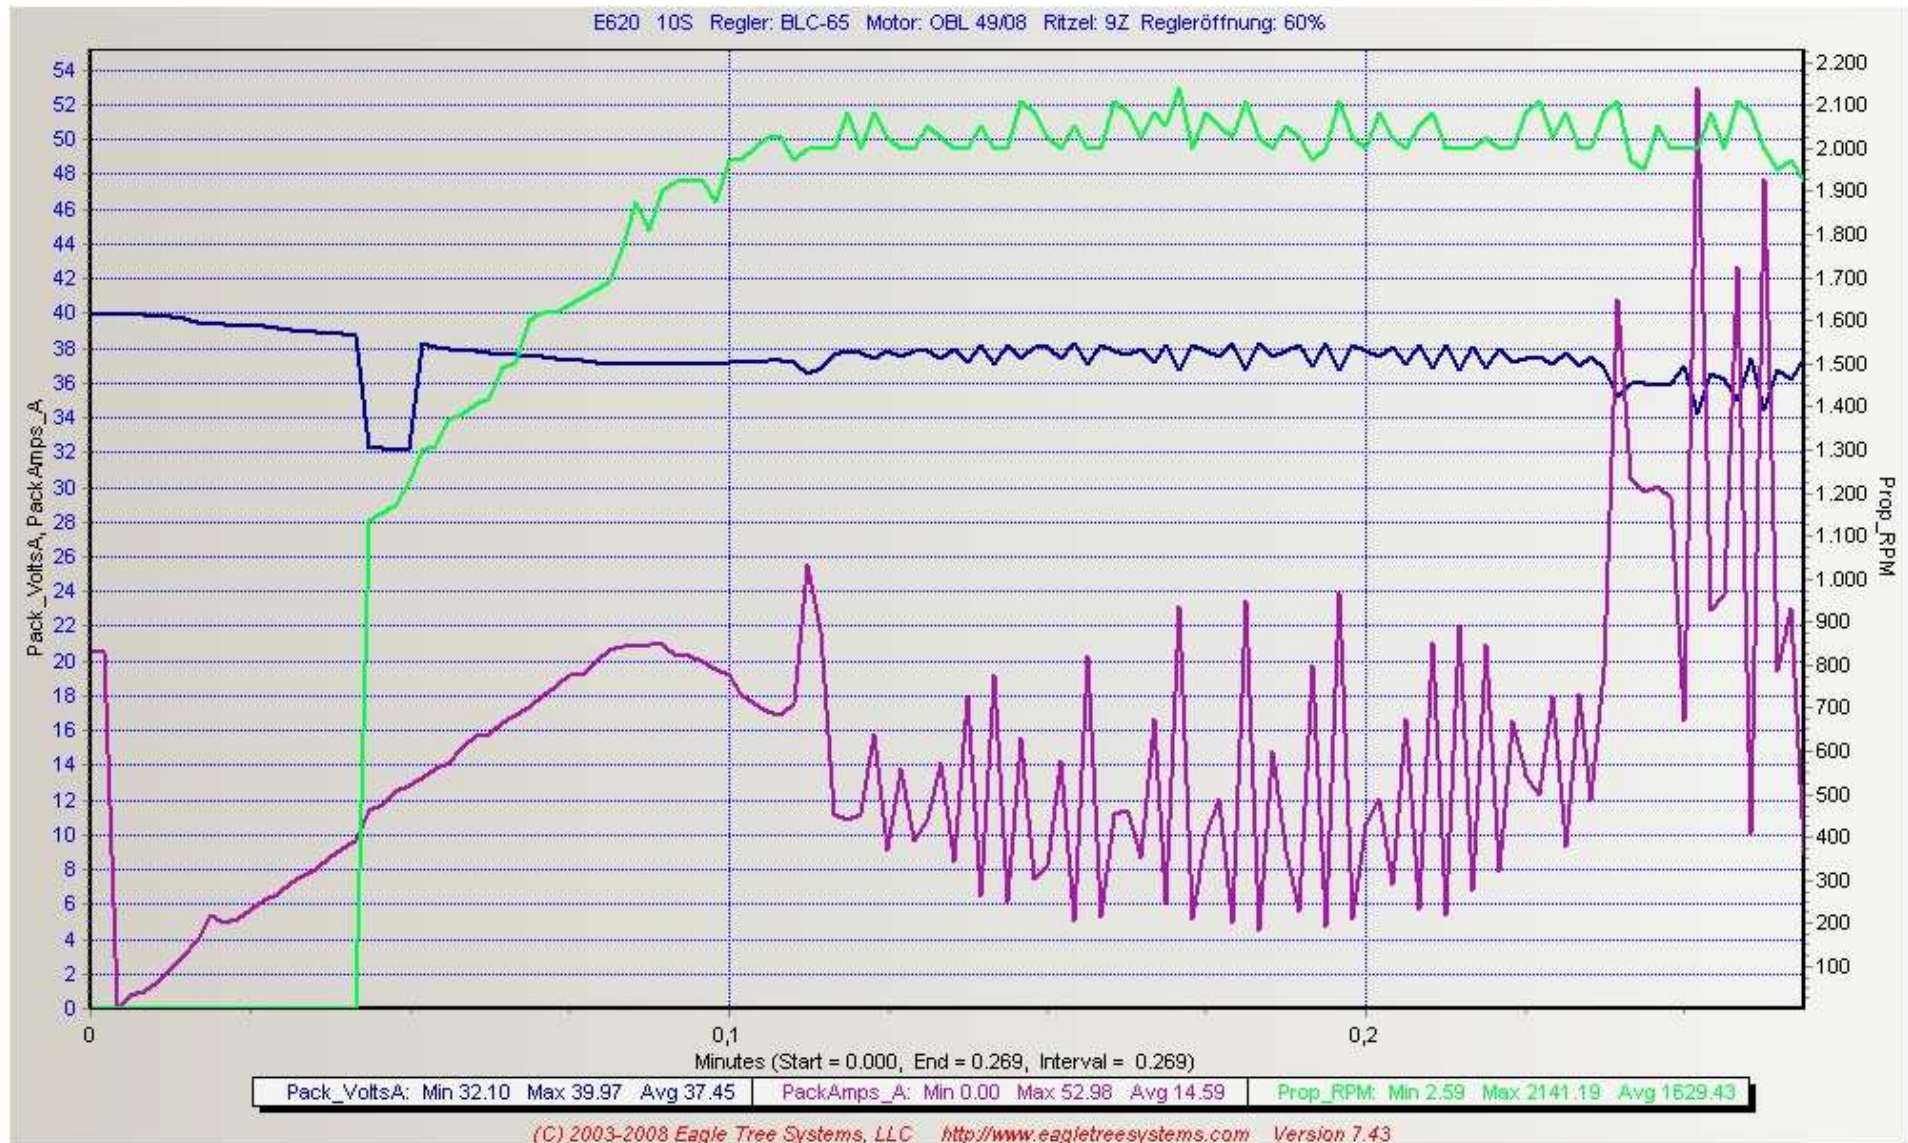
Man sieht das mir vom TT-Regler des E550 bekannte sägen – dort unterhalb von 57% Regleröffnung  $\Leftrightarrow$  ca. 1850 1/min)  
Beim ersten Flug mit 10Z Ritzel pumpte der E620 bei 50% - 55% Regleröffnung (= 2000 1/min); bei 60% (= 2400 1/min) war Ruhe. Das Phänomen trat beim E550 auch gelegentlich beim Start auf, klang schlimm und verschwand nach dem Abheben.

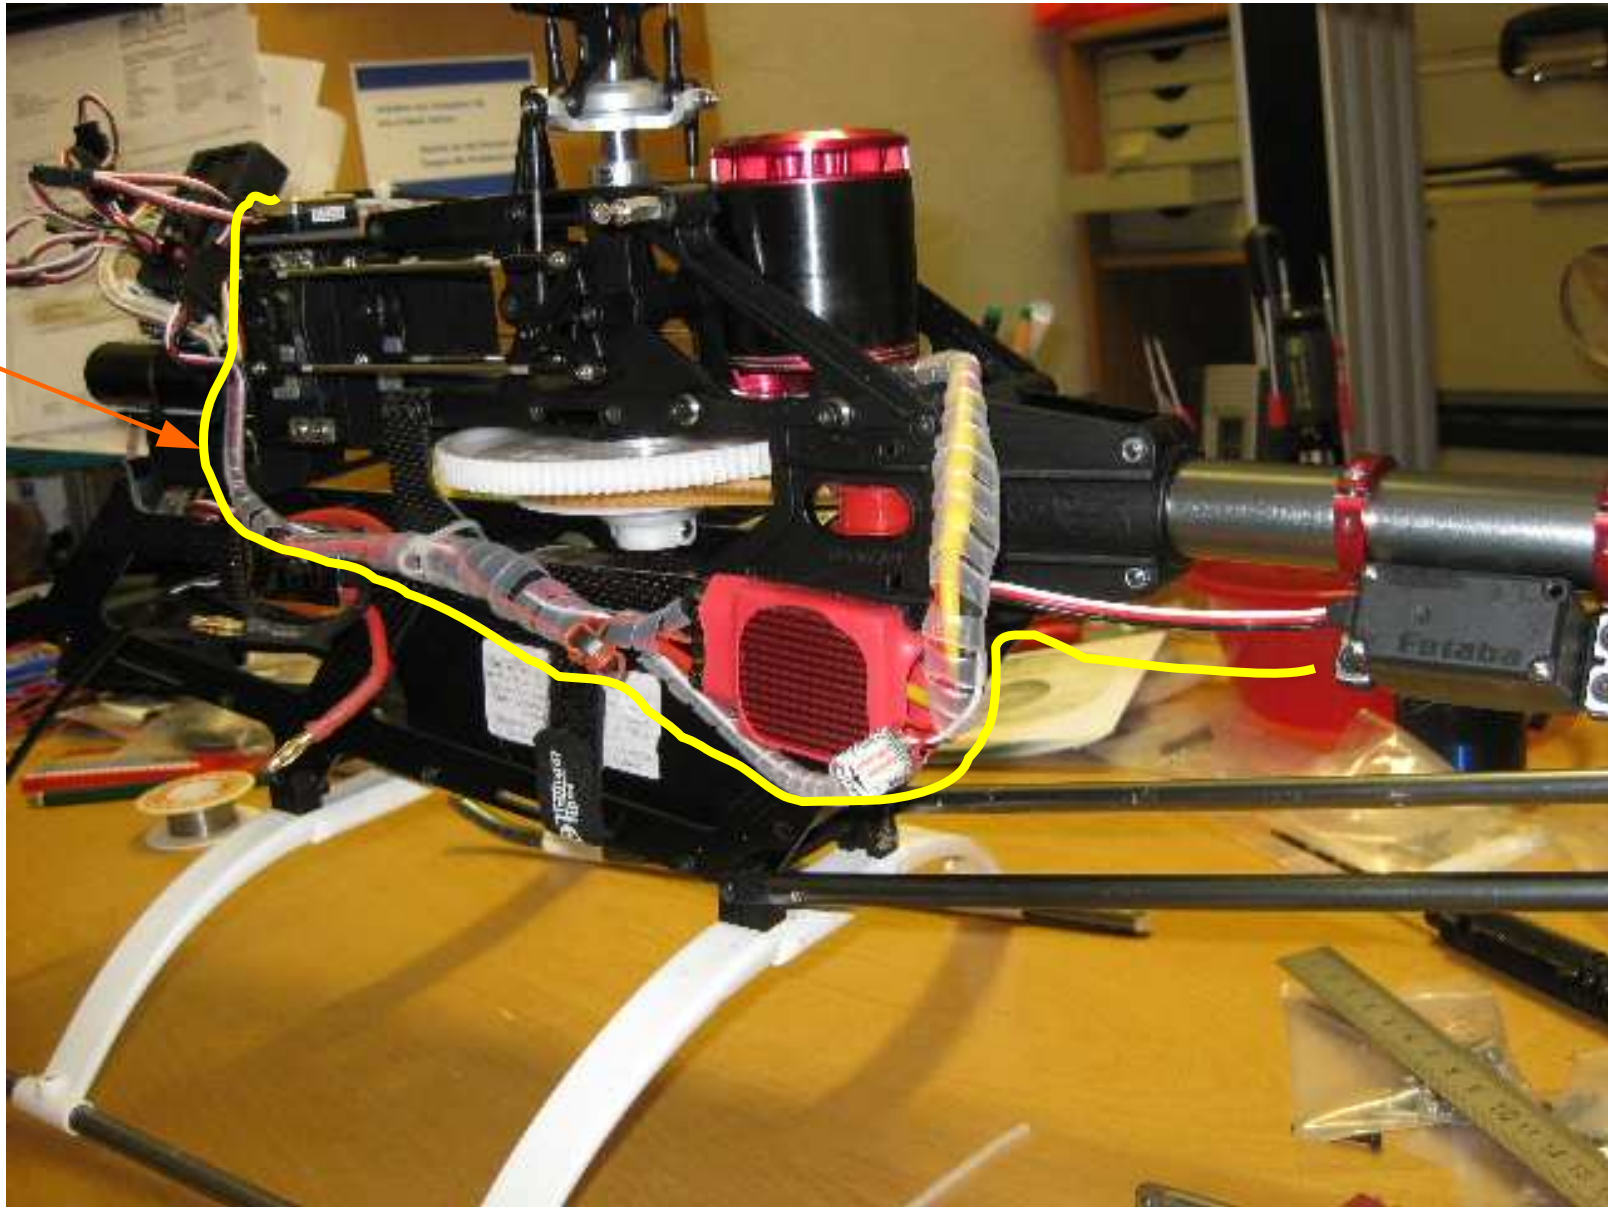
Kabel-  
verlauf

Kabel vom Kreisel zum Heckservo verläuft zusammen mit - Motorkabeln - Stromkabel zum BEC  
Als Ursache **unwahrscheinlich**, da auf der Leitung ein sauberes Signal - ohne eingestreute  
Impulse - anliegt.

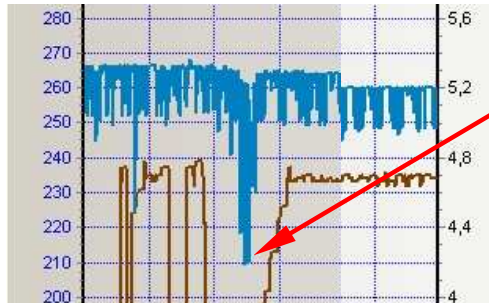
Spannung an Servos ca. 4,2V

Spannung am Datenlogger > 5,2V

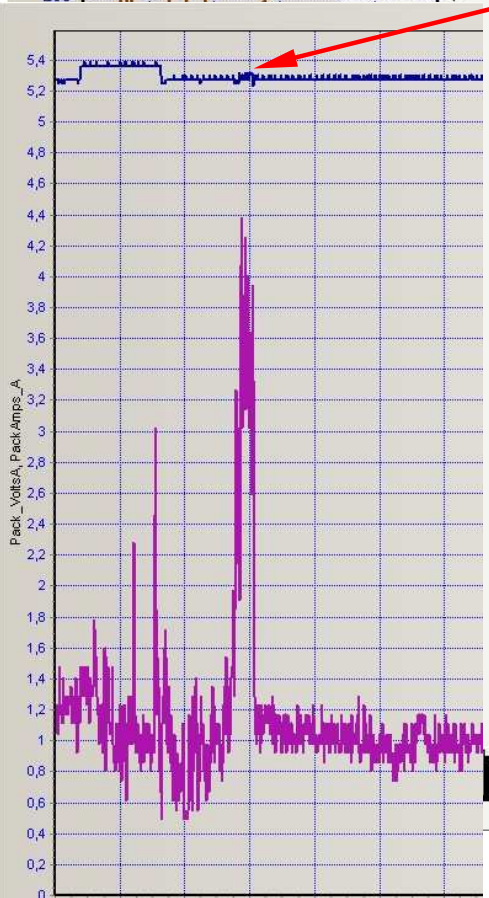
Servokabel ca. 0,2 mm<sup>2</sup>

Adapter ca. 1,0 mm<sup>2</sup>

Am Akku ca. 0,5 mm<sup>2</sup>

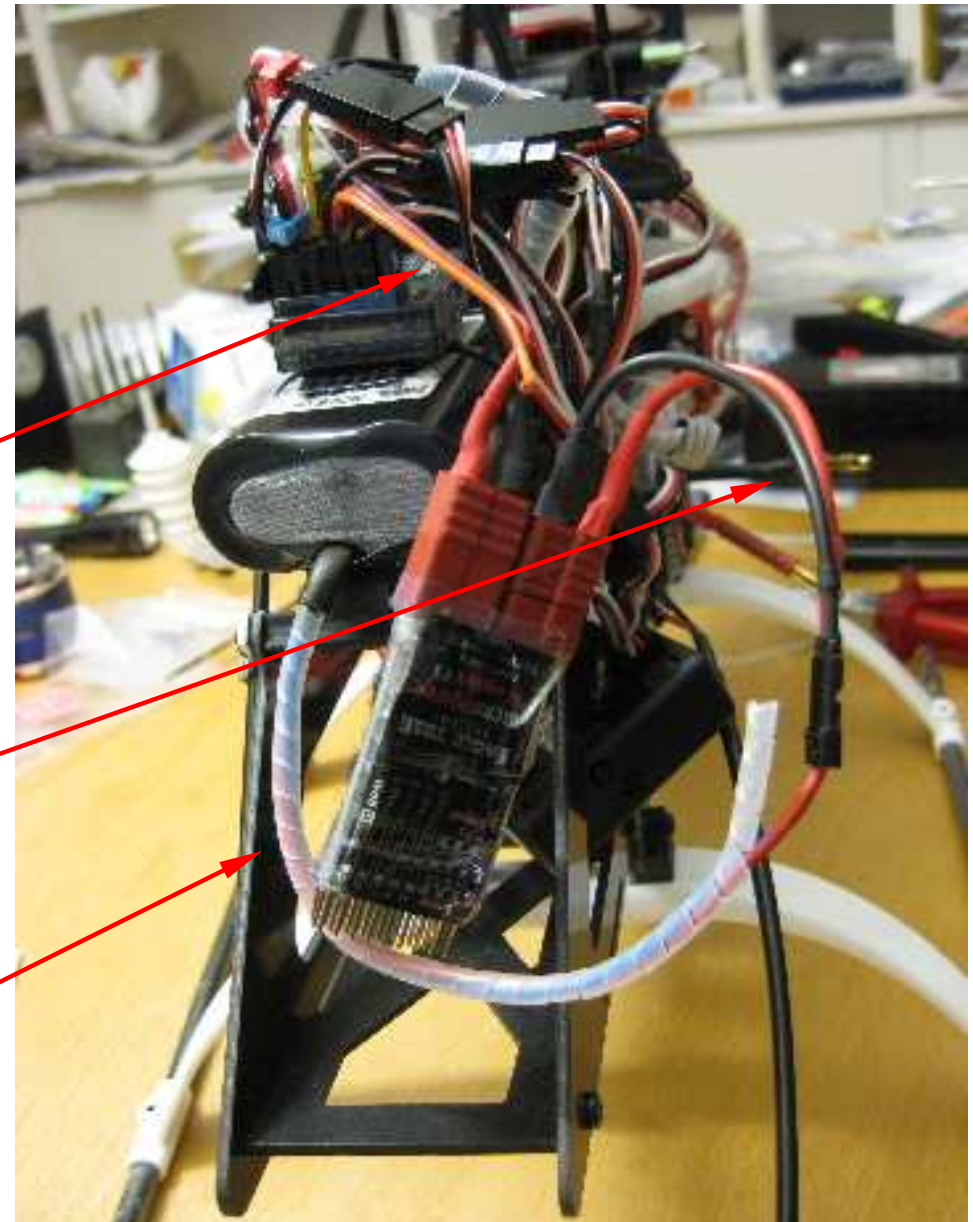
Am Empfänger verteilt sich der Strom auf 4 Servos, kritisch sind die Kabel zwischen Batterie und Empfänger. Für den Spannungsabfall zwischen Logger1 und Logger 2 könnte die Servoverlängerung mit geringem Kabelquerschnitt verantwortlich sein.
