## Historie

# Hyperion CX 3S 2.500mAh 25C / 45C 100 Zyklen

## Inspektion nach 100 Flügen

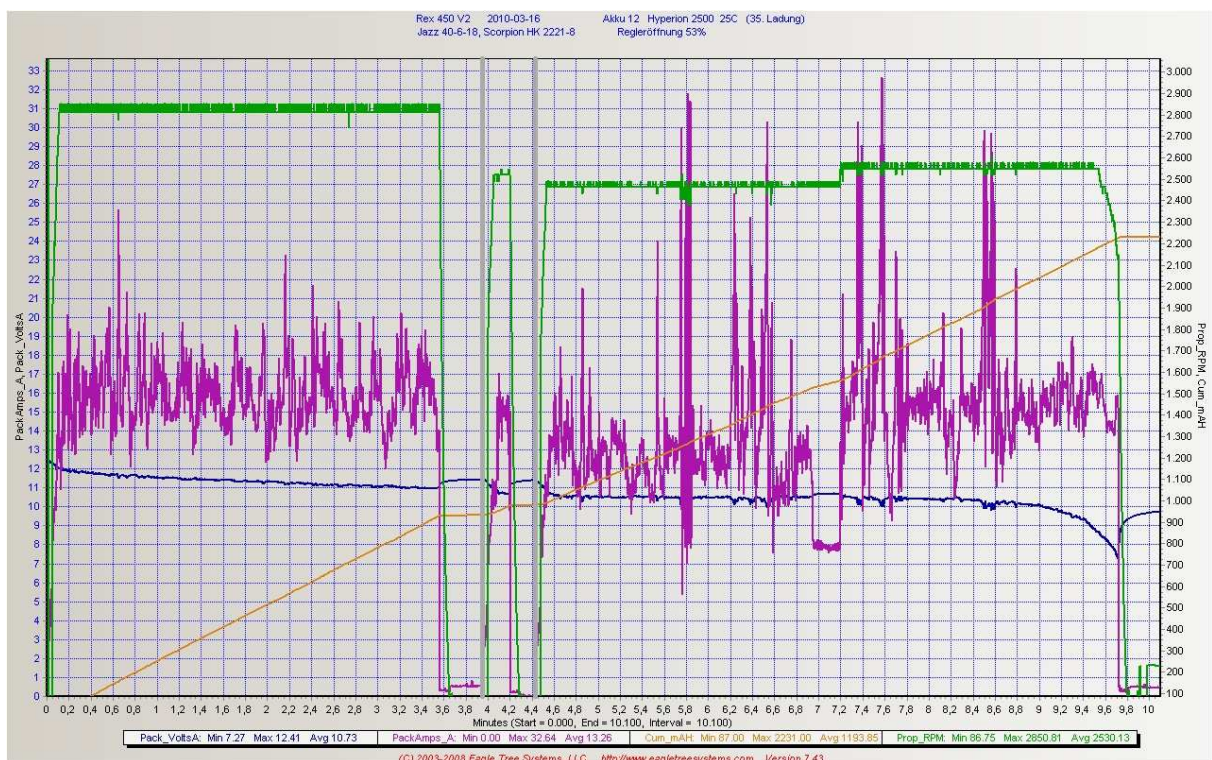
35 Zyklen: 17.03.2010 **Tiefentladung** (vergessen den Akku zu Laden – und ich hab noch abgesetzt um den Drehzahlregler anzuheben ☹).  
Deutlich zu sehen, wie lange der Akku die Spannung auf über 10V hält, sodass der Drehzahlabfall erst kommt, wenn der Akku tiefentladen ist.  
Minimale Akkuspannung : **7,27V**, d.h. Zellenspannung **2,42 V**

So mancher andere Akku wäre hier platt gewesen. Nachgeladen 2.629 mAh.

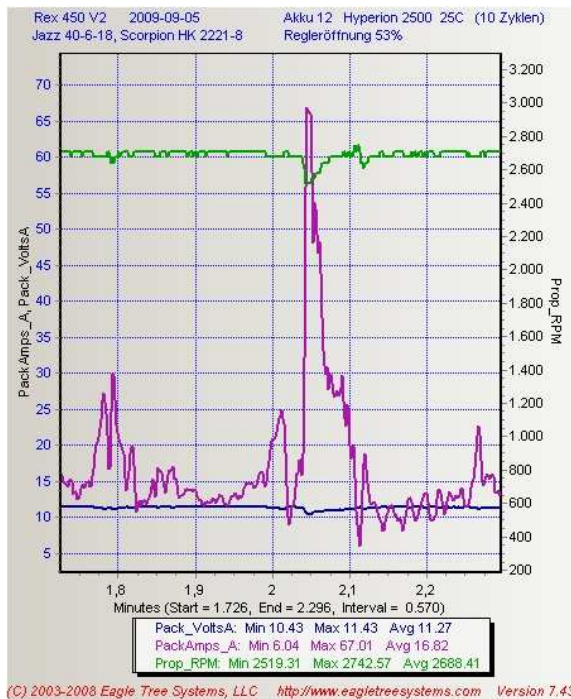
10 Zyklen: Belastung 27 C (67 A)

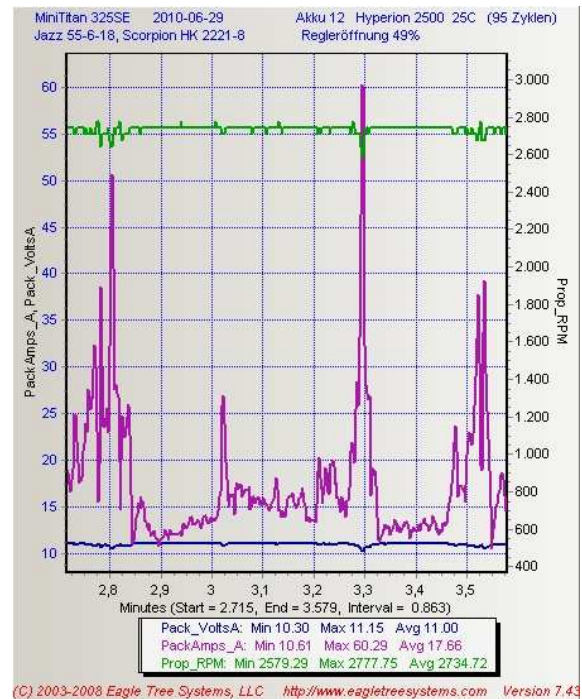
95 Zyklen: Belastung 24 C (60 A)

Hier mal 31,4 C (78 A)

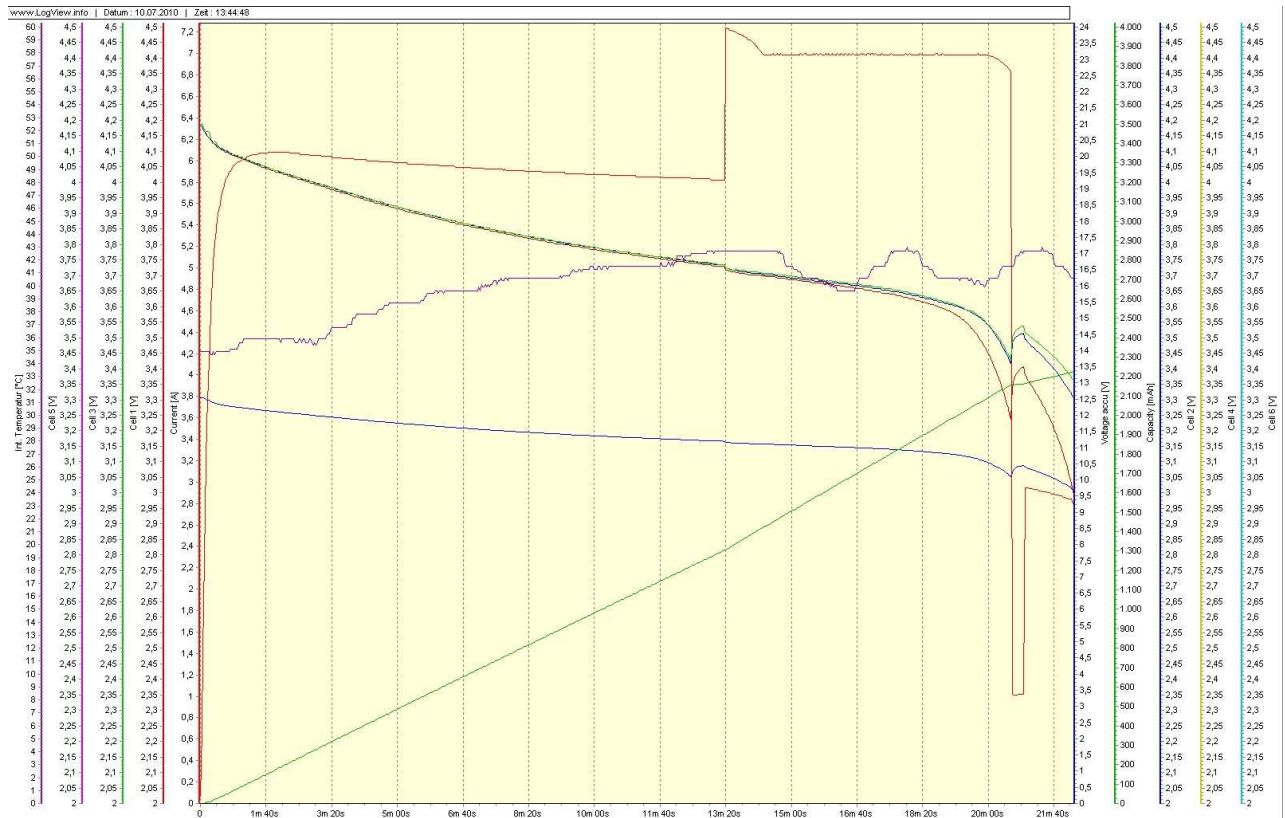
Entladevorgang nach 100 Flügen im 450 er. Exzellenter Gleichlauf der Zellen.  
 Spannungsabfall erst jenseits von 2000mAh. Entladen : 2.224 mAh (Junsi iCharger 1010B+)

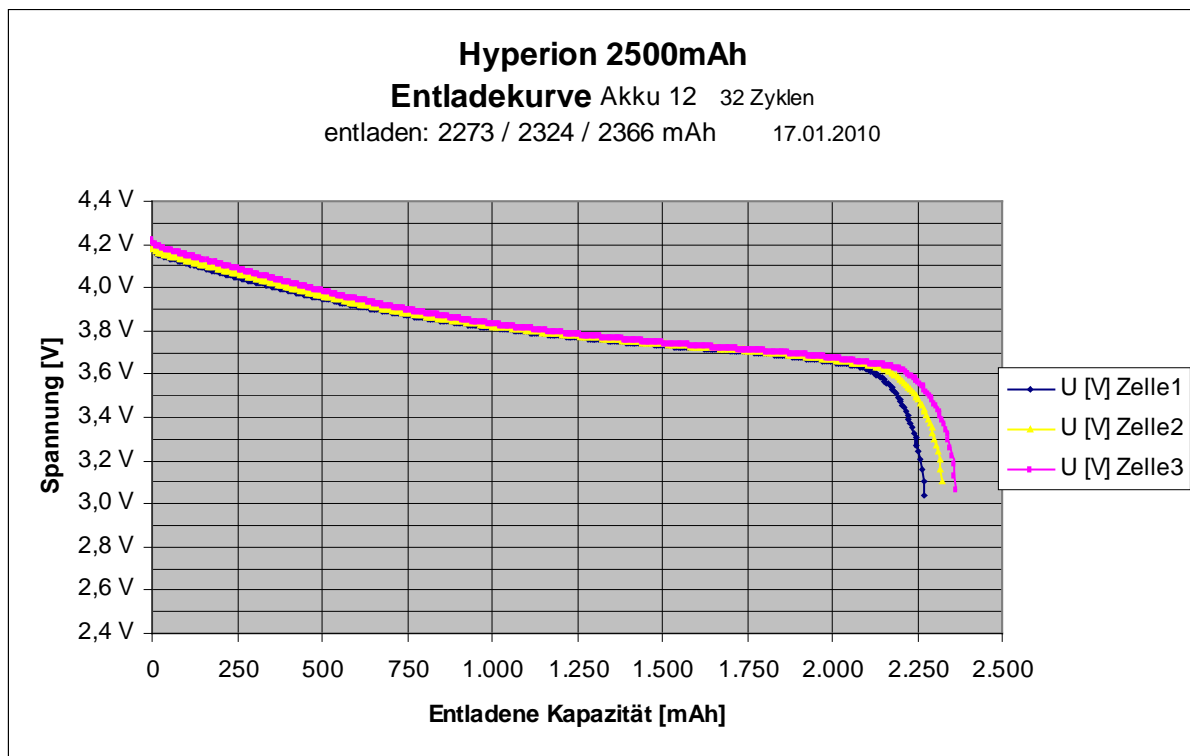
Entladekurve nach 32 Flügen. Schon damals nur 90% der Nennkapazität. Aber hohe Spannungskonstanz über den gesamten Nutzbereich (80% = 2.000 mAh)  
 Das Bild deckt sich auch mit der geloggten Tiefentladung im 35. Flug  
 (Einzelzellen entladen mit ELV 8500 Expert, Entladestrom 3.700 mA, Datenexport und Grafik mit Excel)

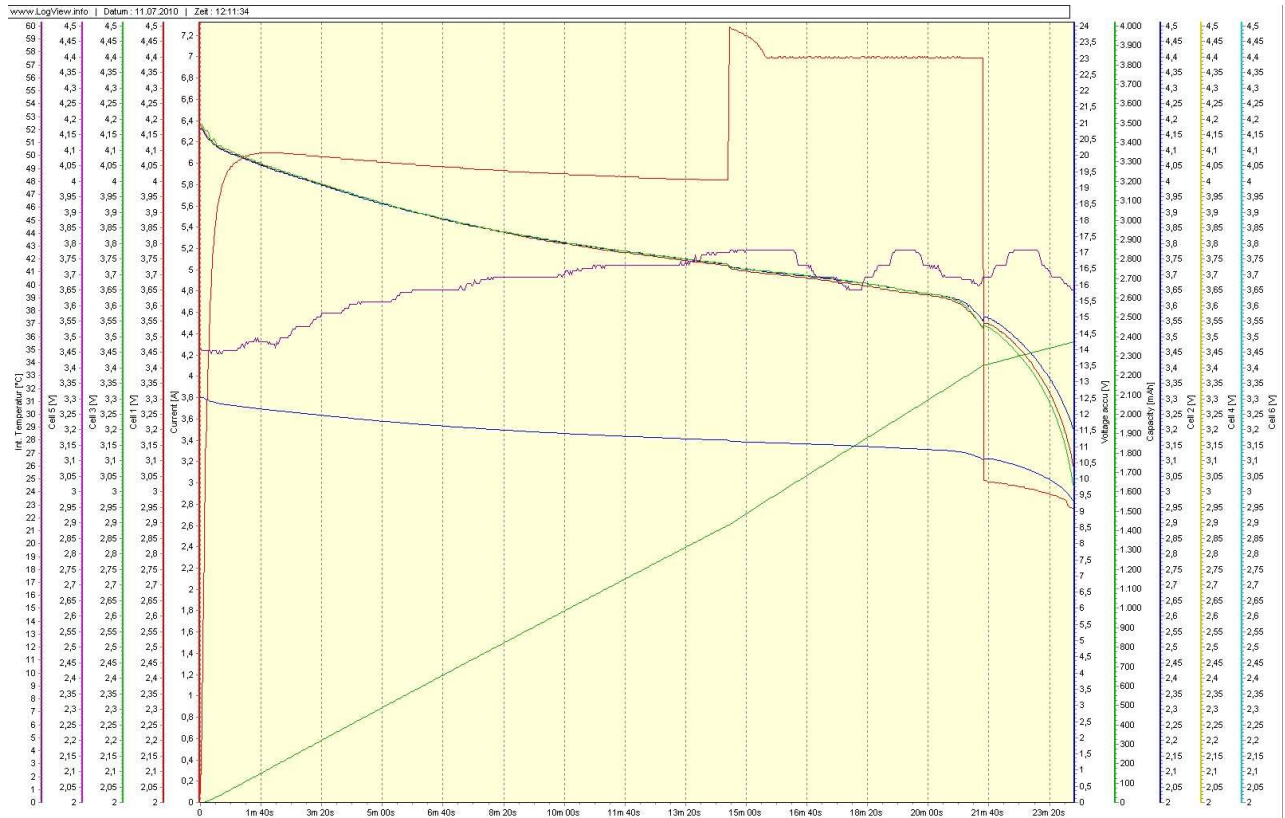
Akku 15 nach 16 Flügen: Perfekter Gleichlauf der Zellen.

Spannungsabfall erst jenseits von 2.200mAh. Entladen : 2.373 mAh Auch dieser Hyperion erreicht „nur“ 95% Nennkapazität, dafür scheinen die Zellen kaum zu altern:

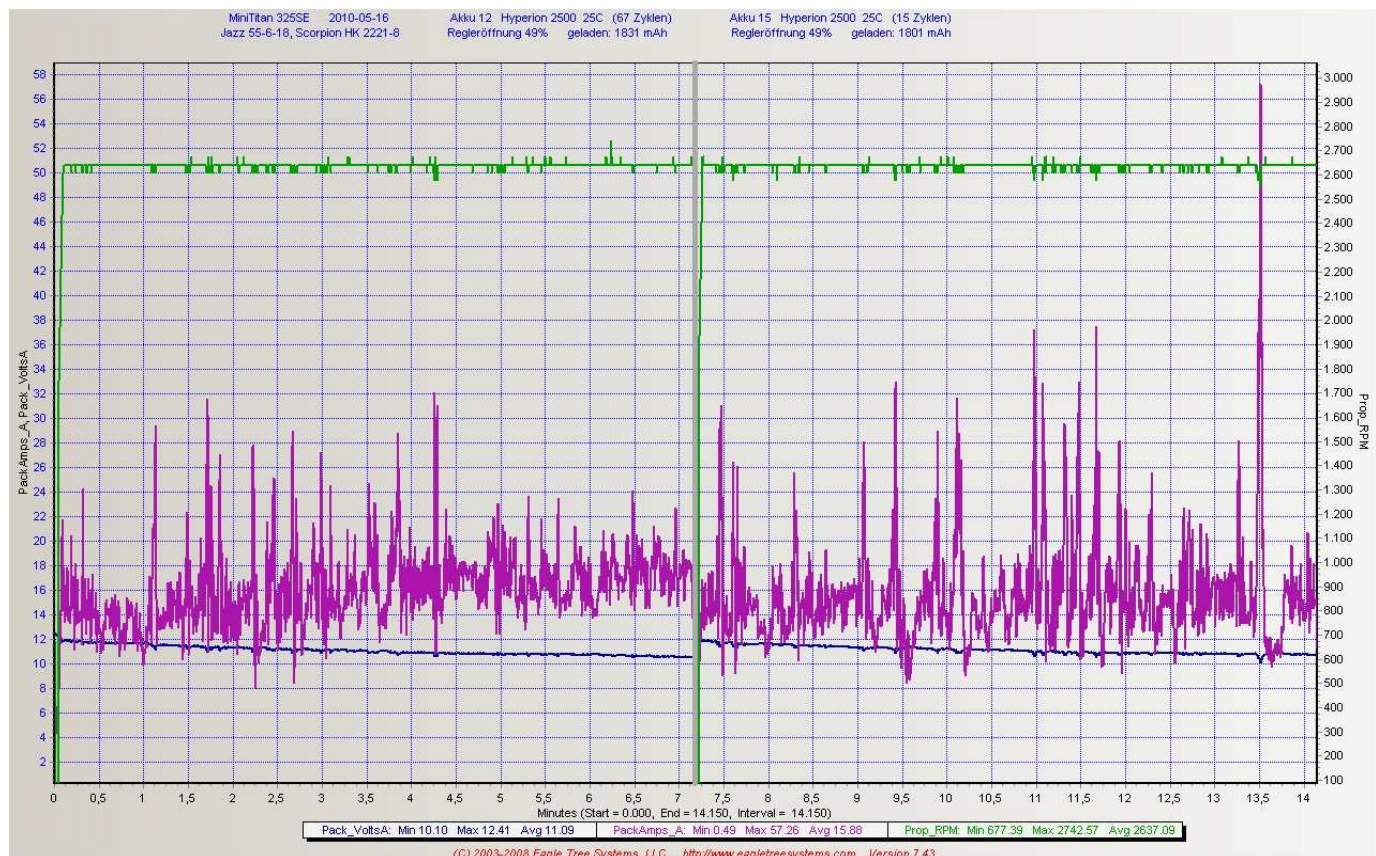
67 Zyklen: Direkter Vergleich mit einem neuerem Hyperion mit 15 Zyklen

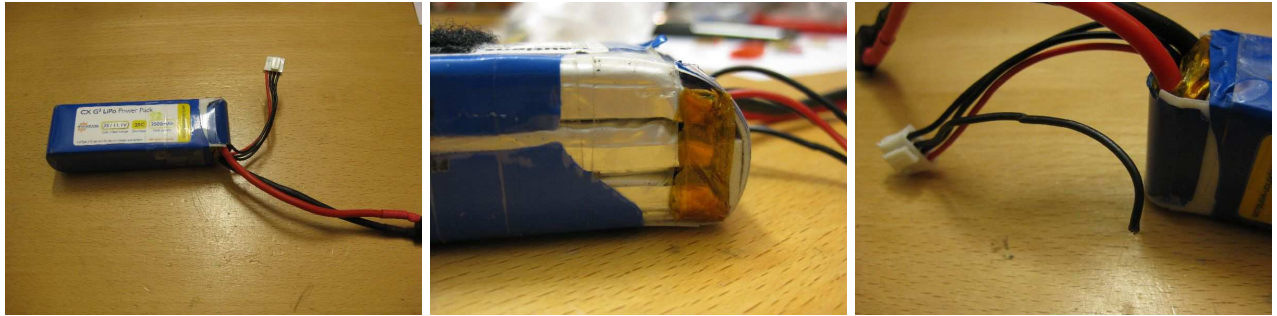
Akku vor der Überprüfung. Ein Kabel des nie benutzten Balancer ist ab.

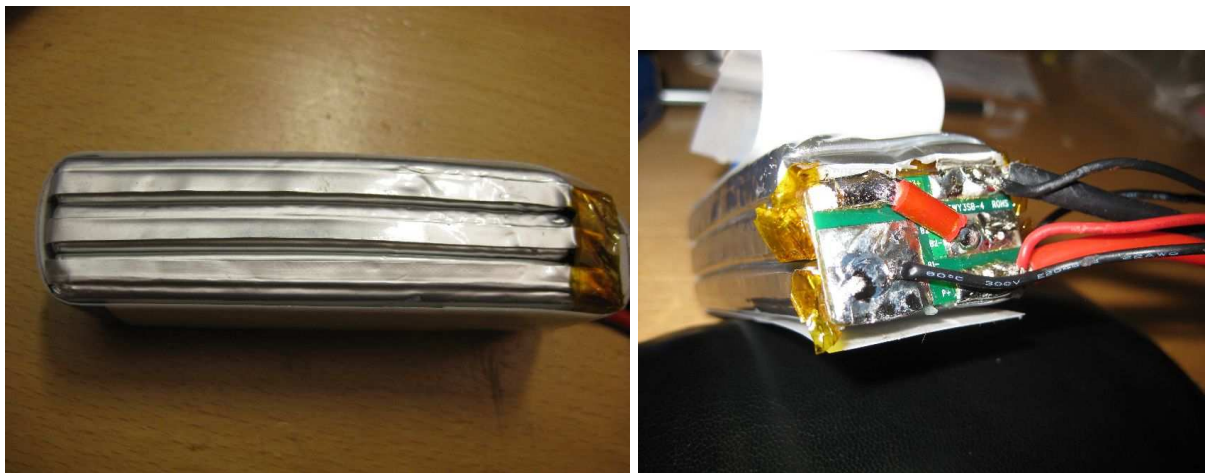
Man sieht die Stauchung vom Einschlag; ordentliche Sicherheitsabstände auf der Platine

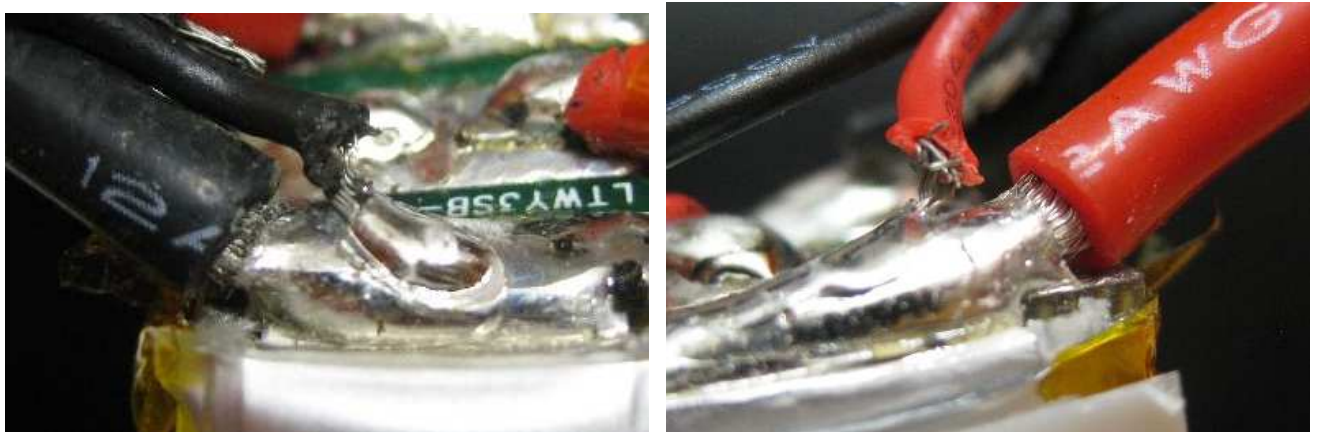
Zwei weitere Kabel sind kurz vor dem Bruch. Weichere Silikonkabel würden die Belastung von der Lötstelle nehmen.
