## SJM-Sparrow 3D Reparatur

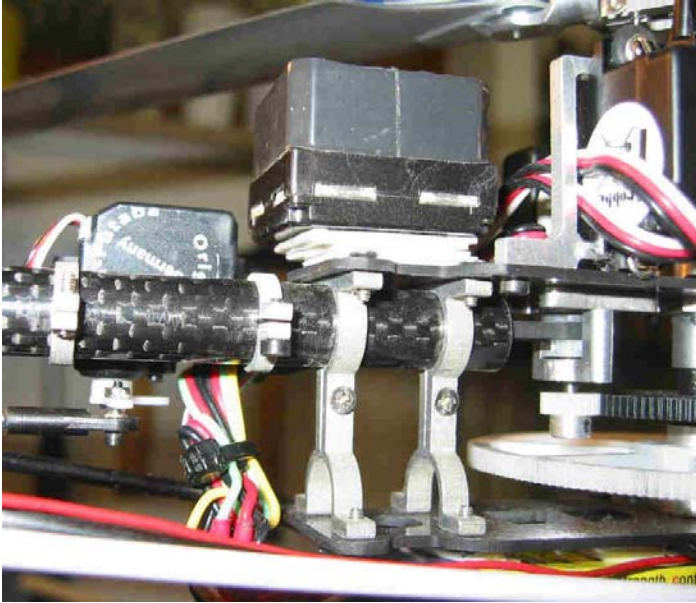
Kreisel GY-401  
Unzureichende, weiche Kreiselmontage mit  
Sechs Lagen Spiegelband (Doppelklebeband)

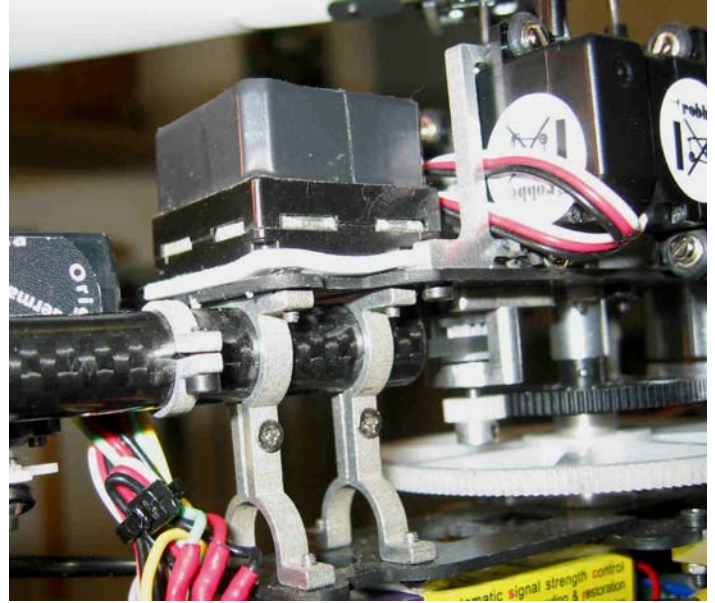
Kreisel GY-401  
Zweckmäßige Kreiselmontage mit z.B.  
Conrad-Servo-Klebeband

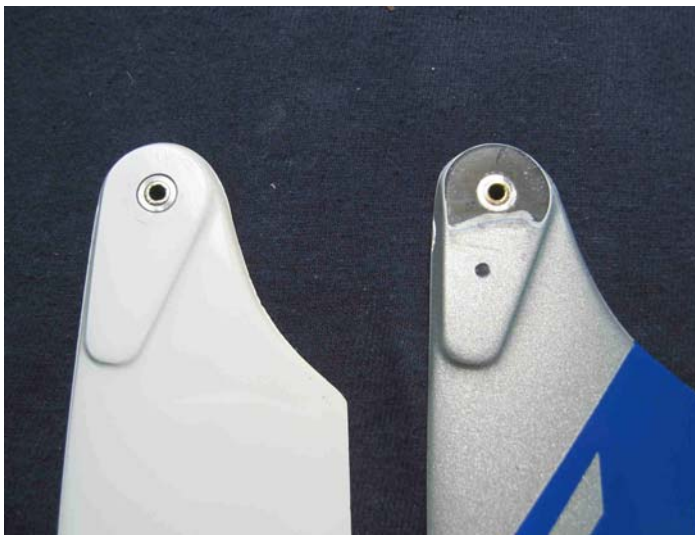
Blattschmied Xtro 240mm Draufsicht  
Links: Unbearbeitetes Original Rotorblatt  
Rechts: Funktionsunfähig durch Nachbearbeit  
an der der Blattwurzel – konisch geschliffen

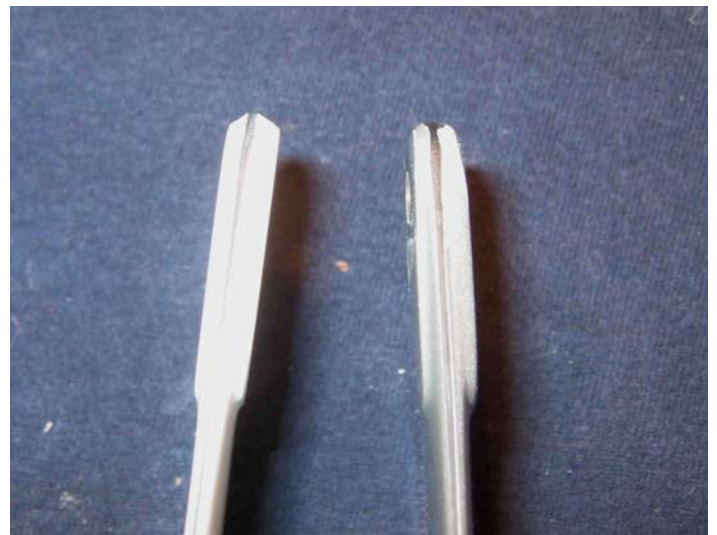
Blattschmied Xtro 240 mm Seitenansicht  
Links: Unbearbeitetes Original Rotorblatt  
Rechts: Funktionsunfähig durch Nacharbeit  
der Blattwurzel - konisch geschliffen
